## IL MODELLO DELLA CHIESA DI CAMPERTOOGNO

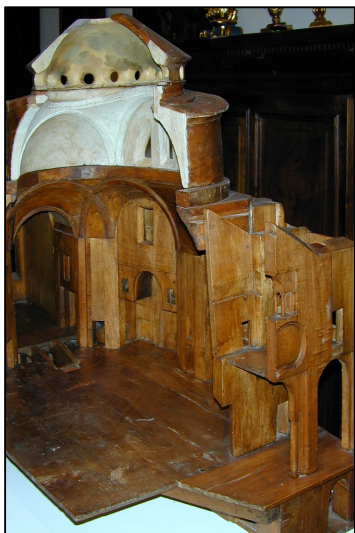
Il modello, riportato nelle figure, riproduce infatti una struttura complessa che prevede non solo ambienti per il culto (chiesa e sue dipendenze), ma una vera e propria organizzazione dei servizi riguardanti i vari aspetti della vita civile, dalle sale di riunione, alle botteghe, ai portici, alle logge.

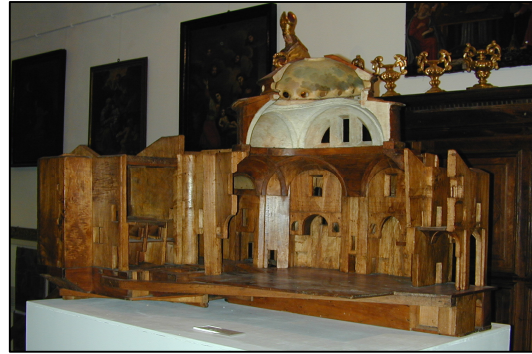
Ad un'analisi dettagliata del modello possiamo rilevare la complessità della costruzione programmata: al pianoterra portici e botteghe, separate dal terreno con una intercapedine, la cripta e una sala per adunanze; al piano della chiesa il portico, la grande navata con quattro cappelle laterali, sormontata da cupola ellittica; un'ampia sacrestia; al piano superiore un grande loggiato perimetrale e una scala per adunanze con soffitto a volta.
